XVI corso di Tecnologia per Tecnici Cartari  
edizione 2008/2009

# **La difettosità in macchina continua**

**e relativa gestione nella linea  
per carte LWC**

***di Pasco Federico***

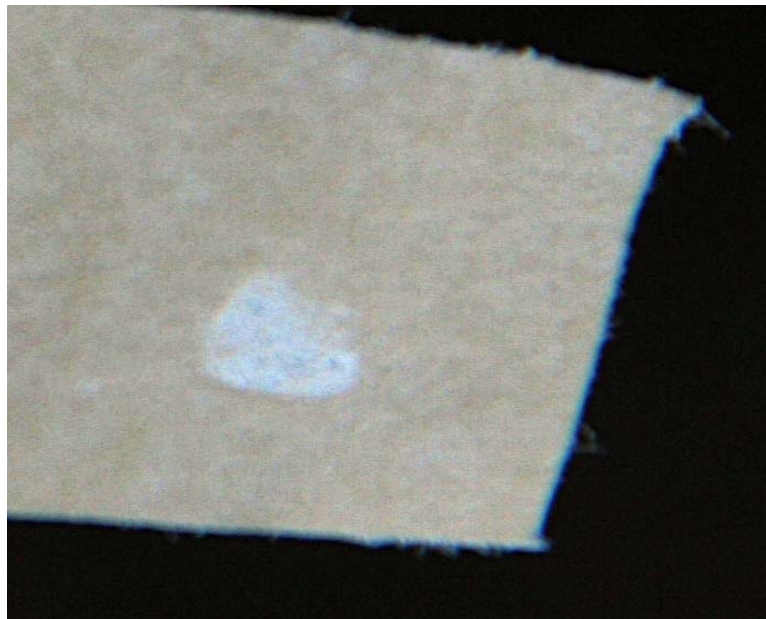
A questa fase appartiene la più comune “schiaritura”. Essa deriva da un drenaggio non omogeneo sulla tela. Non essendo in genere un difetto di natura ripetitiva per distanza o posizione lo si imputa genericamente a delle macchie idrofobiche sulla tela (olio, grasso) che dopo aver causato uno slittamento della fibra dal nastro in formazione, vengono rimosse immediatamente per effetto drenante/centrifugo della tela.

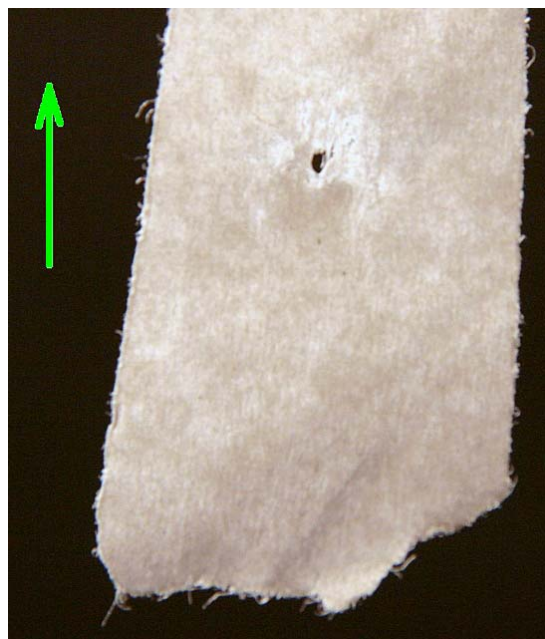
Se tale sporco sulla tela è più importante, non è raro vedere la schiaritura con un piccolo buco irregolare al centro.

In questa immagine si nota persino un colore più scuro nella parte inferiore del foro dovuto ad una maggior quantità di pasta (la freccia indica la direzione macchina) che potrebbe indicare proprio lo slittamento delle fibre all'indietro sopra questo strato idrofobo per l'accelerazione dovuta al rapporto getto-tela.

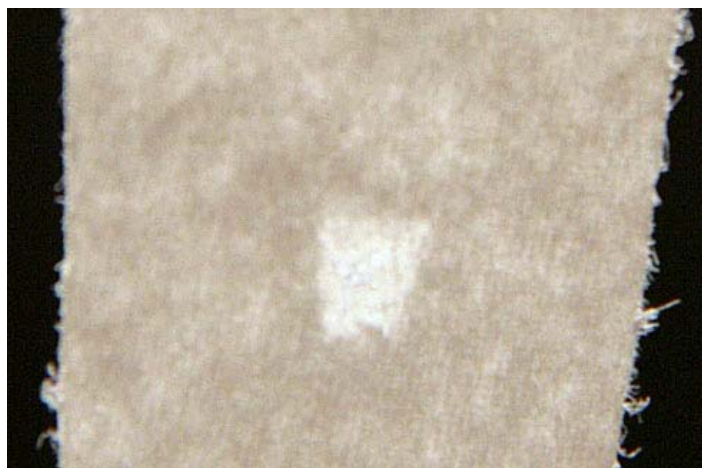
Di seguito è riportato un ultimo esempio di schiaritura circondata completamente da un bordo leggermente più scuro

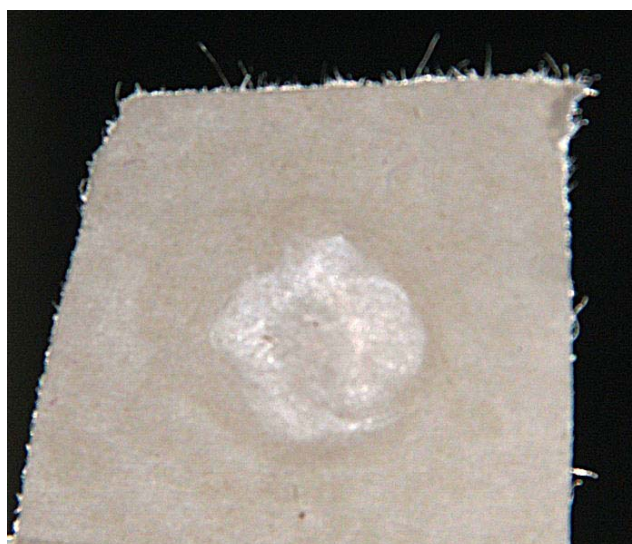
Un caso piuttosto raro è la caduta di pasta sulla tela. Qui la macchia è chiara in quanto la pasta “estranea” è fresca. Si noti la conformazione più chiara ai bordi, sintomo di una goccia d'acqua caduta dall'alto, seguita dalla pasta che ne ha riempito il centro.

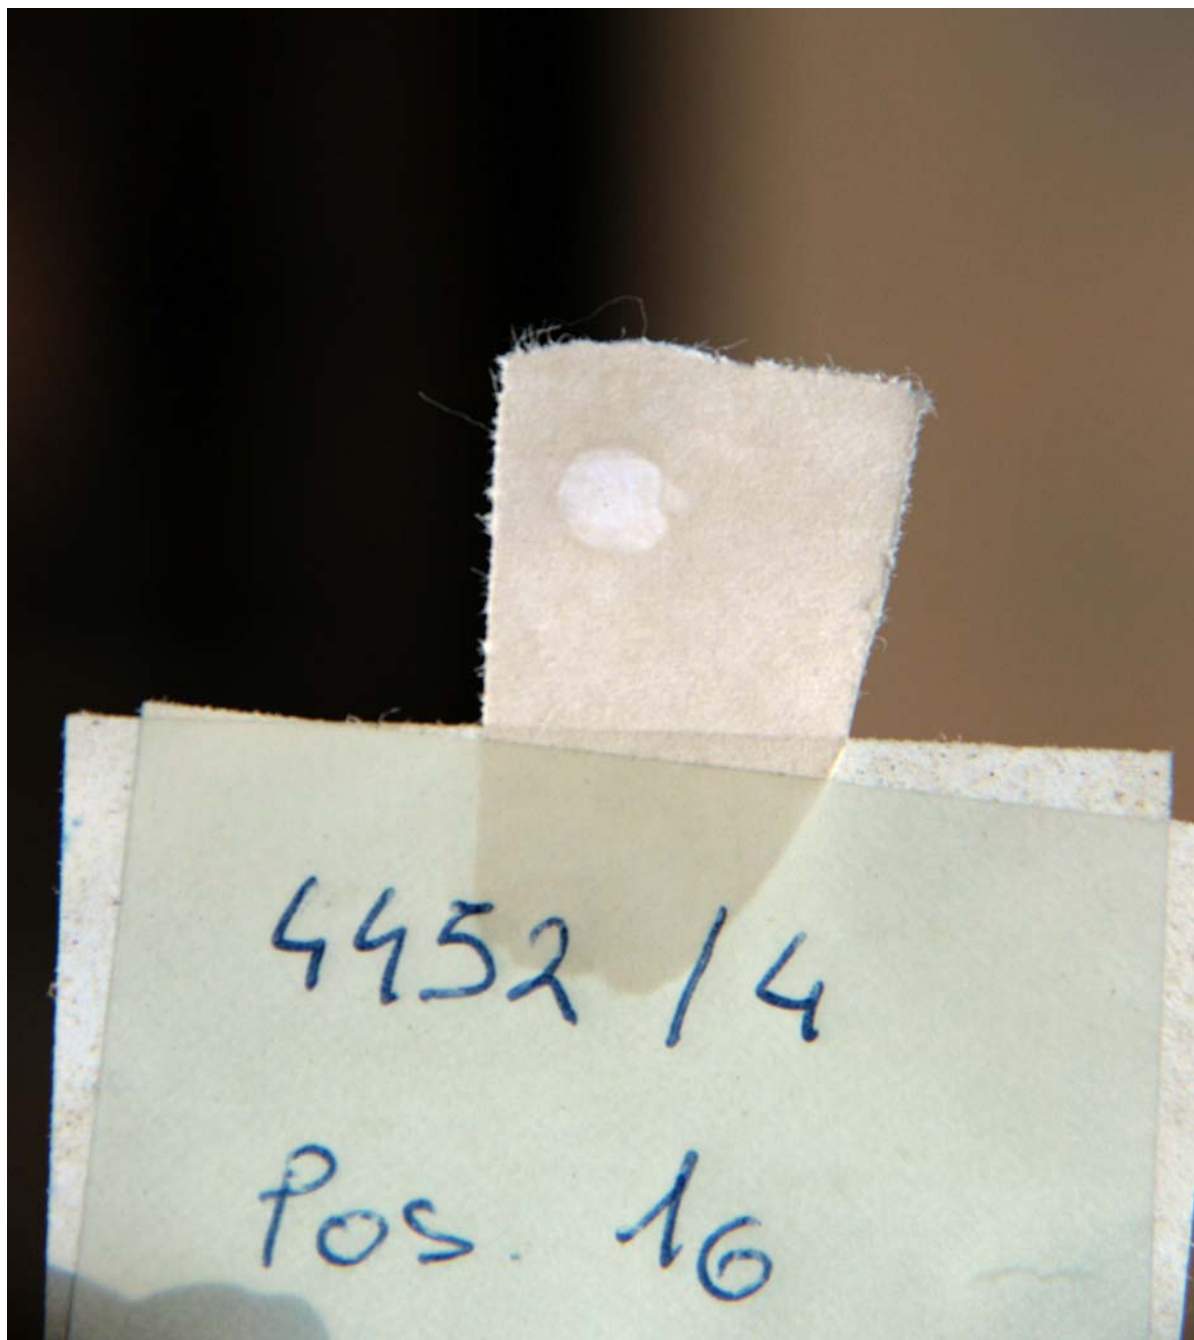
Nella foto seguente invece il materiale caduto era meno liquido. La maggior quantità di impasto, rispetto al resto del foglio, determina una maggior rigidità della macchia.

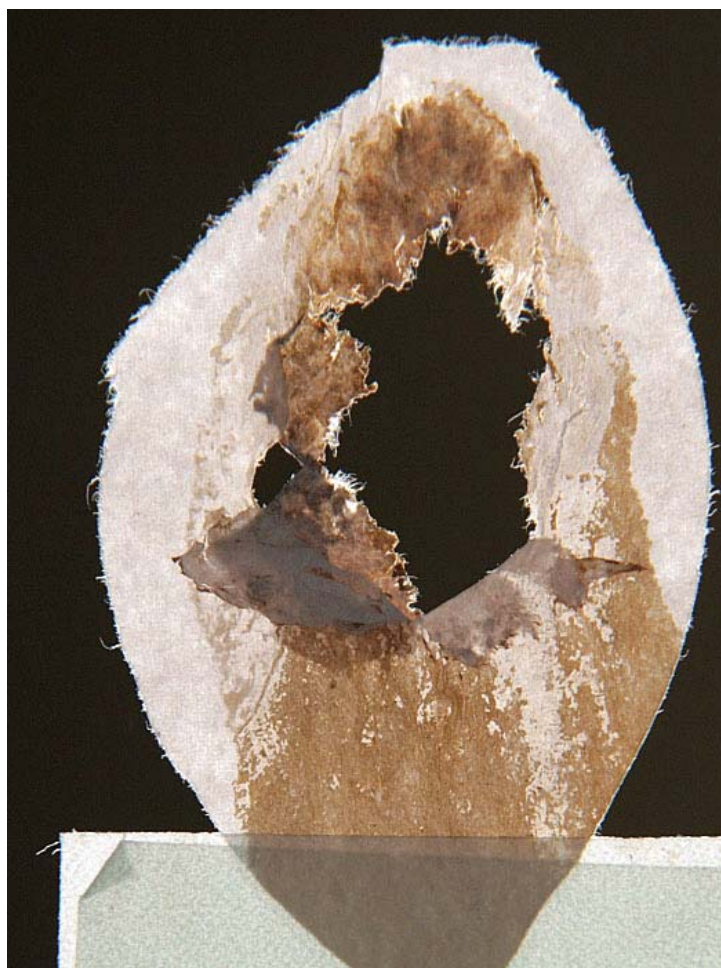
I difetti creati in questa zona sono genericamente imputabili a schizzi di pasta estranea al foglio su cui va ad apporsi. Tali difetti quando presenti sono numerosi, presentano buchi più grandi, spesso di colore marroncino dovuto all'ossidazione del deposito da cui provengono.

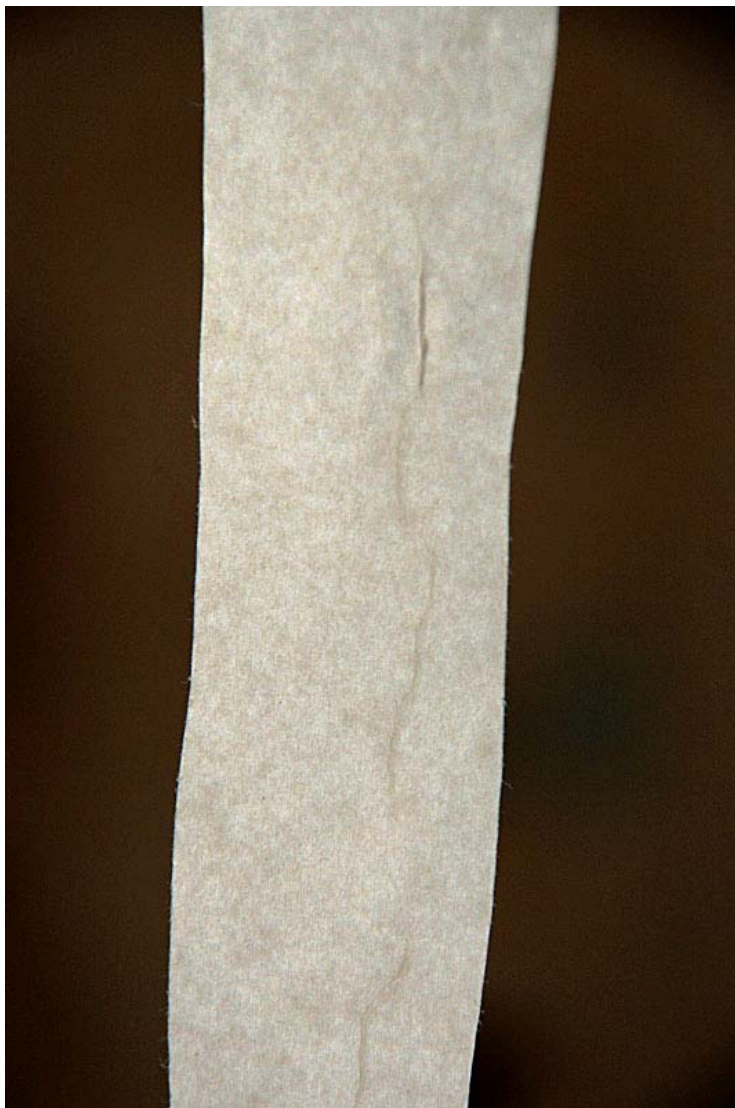
Il problema delle “franature” a Duino non esiste grazie ad un’opportuna scelta dei corredi, tuttavia a causa dell’usura o di un scorretto avvicinamento del cilindro pick-up, la capacità del feltro di assorbire l’acqua può venir alterata. Ecco un raro esempio:

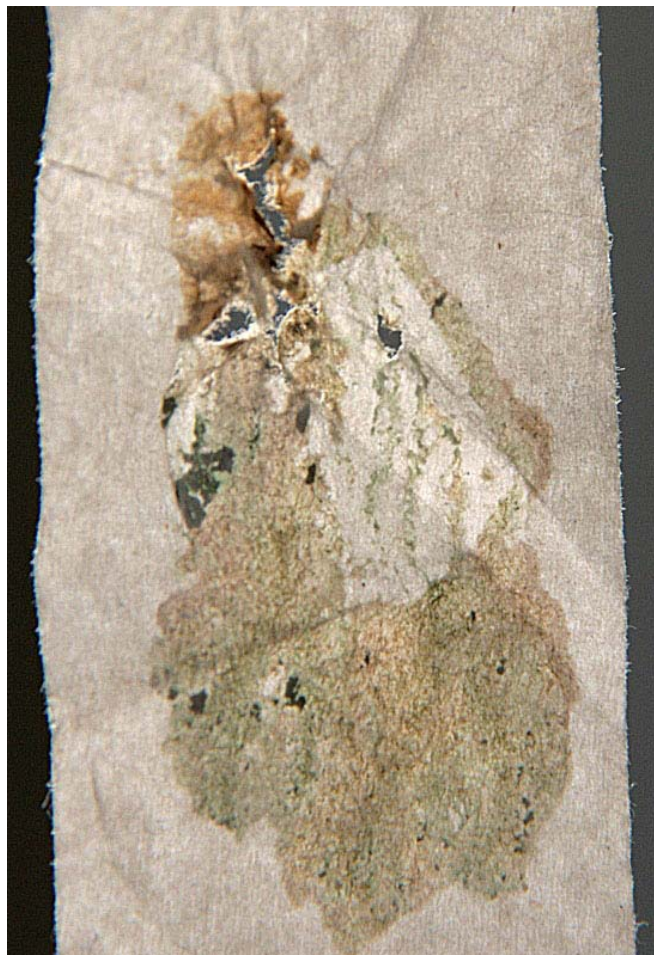
Anche il riscontro di presenza batterica o alghe è un caso raro, grazie ai biocidi “fast-killer” a principio ossidante e “slow-killer” nelle tine. Questo campione è stato raccolto il giorno del riavvio dopo una fermata di una settimana:

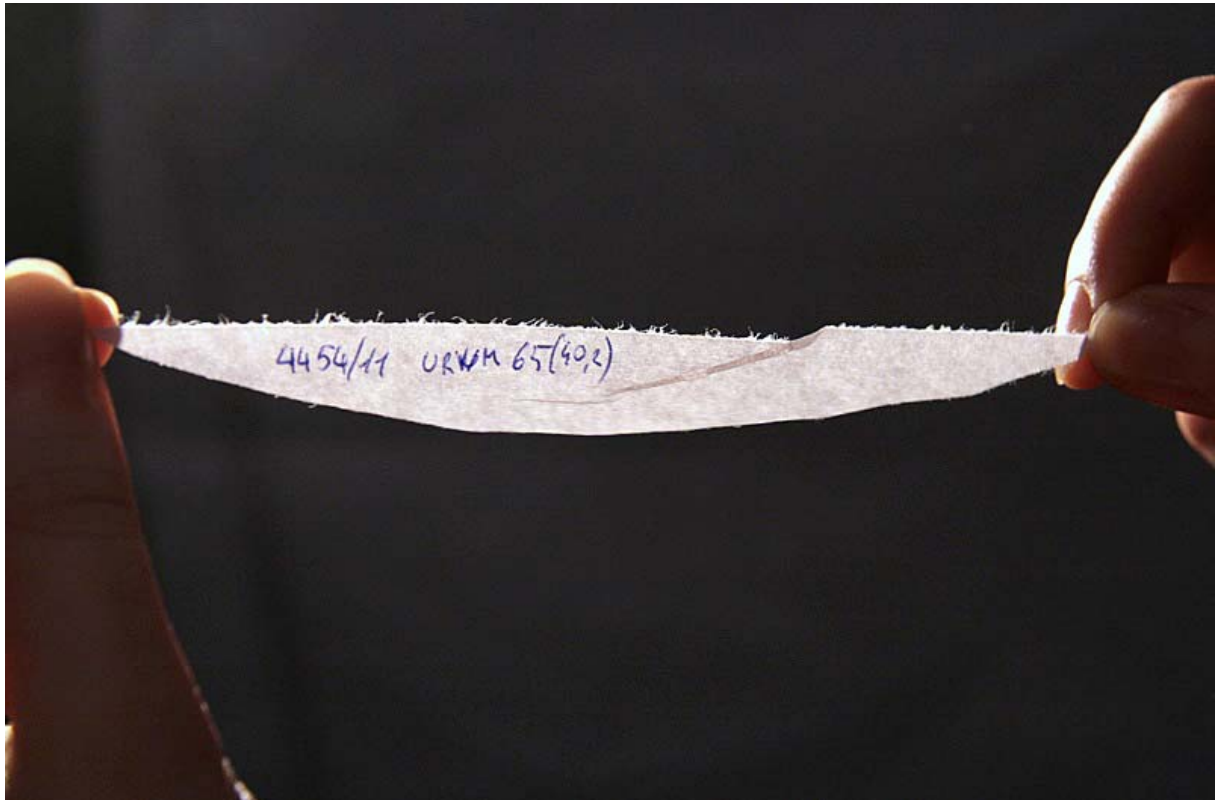
Le pieghe di seccheria possono esser dovute ad un sbandieramento del foglio, specie se la carta in certi momenti risulta troppo umida e quindi elastica.

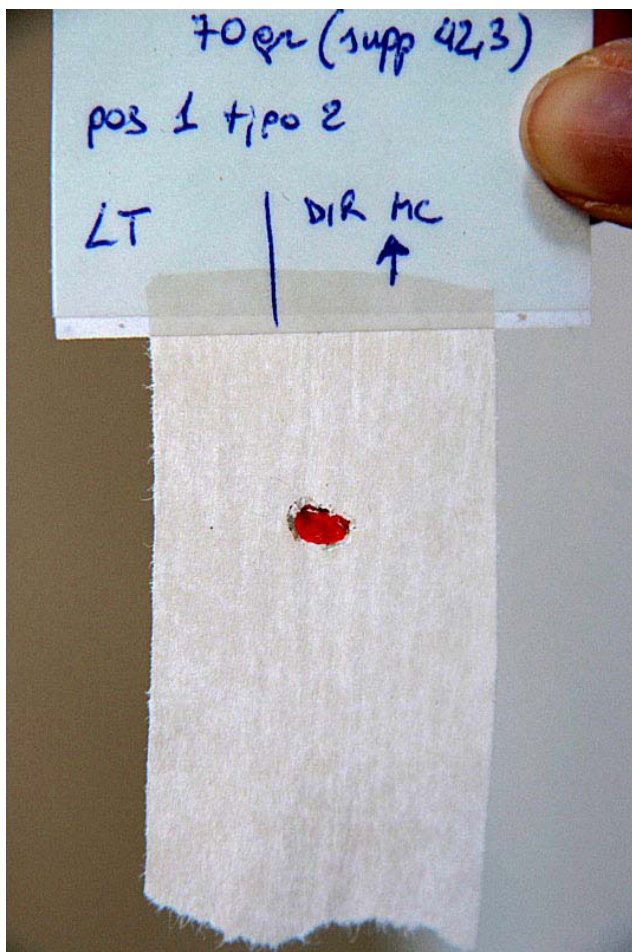
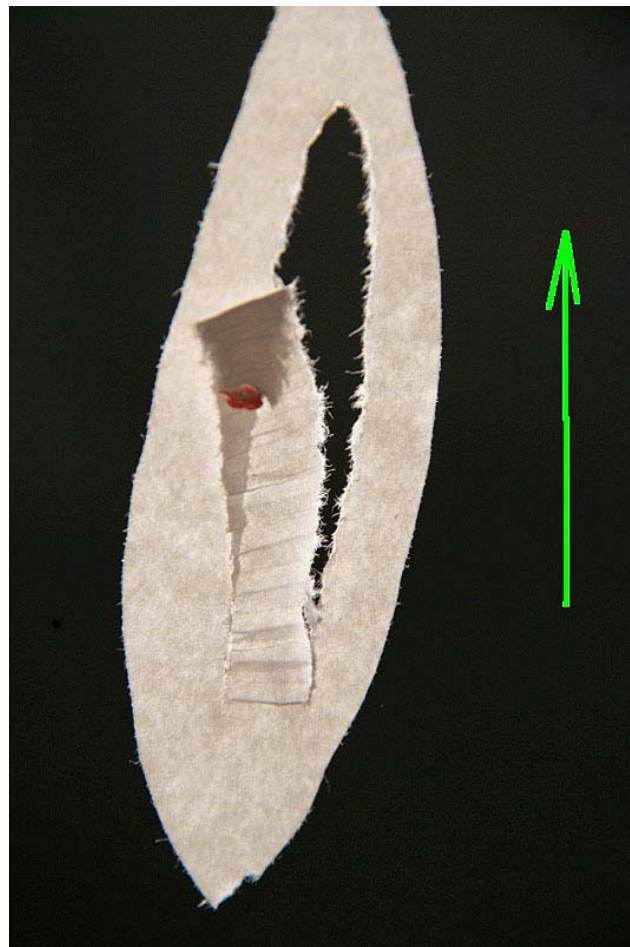
Pezzo di feltro attaccatosi al foglio

Il maggior spessore del pezzetto di feltro ne ha causato l'adesione momentanea alla liscia col rischio di rottura.

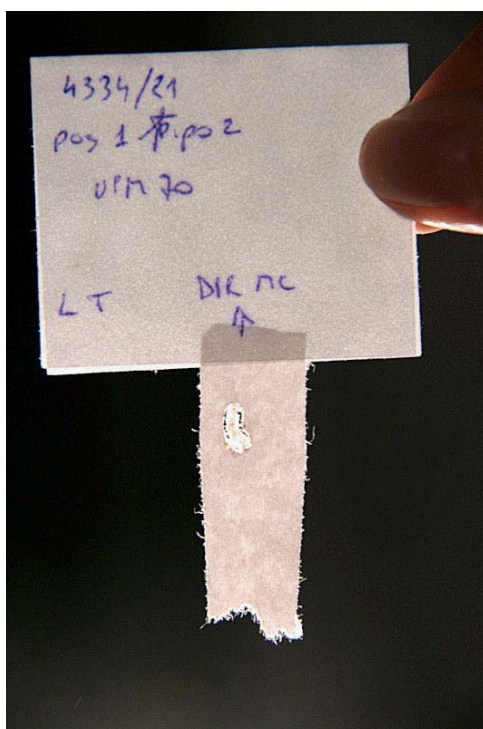
Il difetto seguente è dovuto sempre al feltro, tuttavia nel percorso in macchina si è staccato.

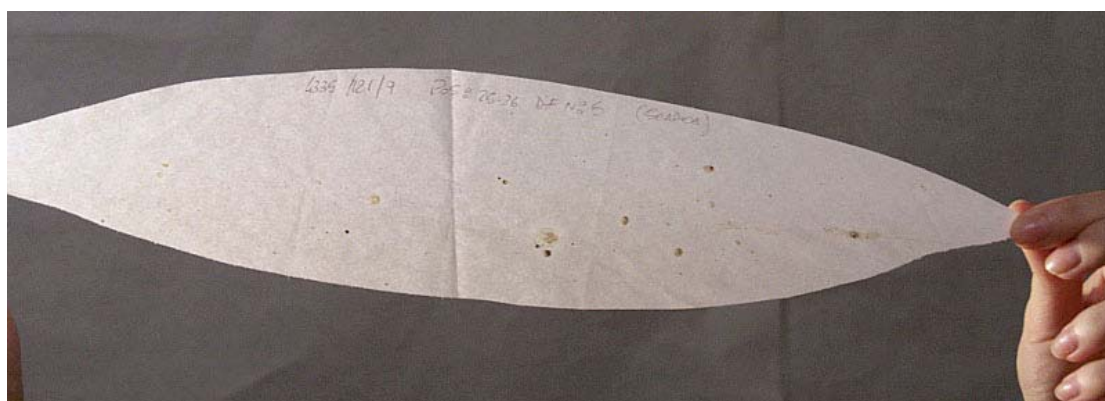
Una “scarica” di difetti per olio misto grasso
